| <b>3. LAIPTŲ IR PANDUSŲ, ESANČIŲ PASTATŲ IŠORĖJE ERGONOMINIS TYRIMAS IR ANALIZĖ .....</b> | <b>28</b> |
| 3.1. Tiriamųjų objektų apibūdinimas ir matavimai ..... | 28 |

# **1. PASTATŲ PRIEIGŲ KONSTRUKCINIŲ ELEMENTŲ NAGRINĖJIMAS MOKSLO DARBUOSE IR NORMINIUOSE DOKUMENTUOSE**

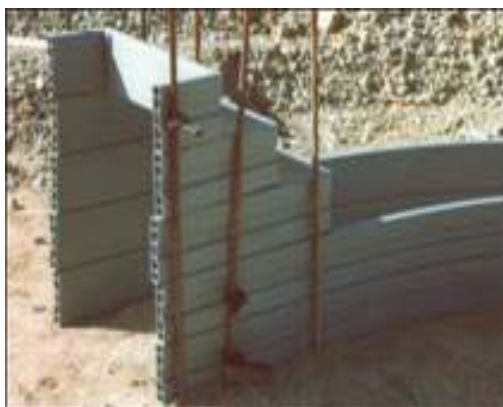
1.6 pav. Klojiniai laiptams

Lauko laiptų sistemos formavimui galima naudoti klojinius ir taip suformuojami reikiami kampai (1.6 pav.).

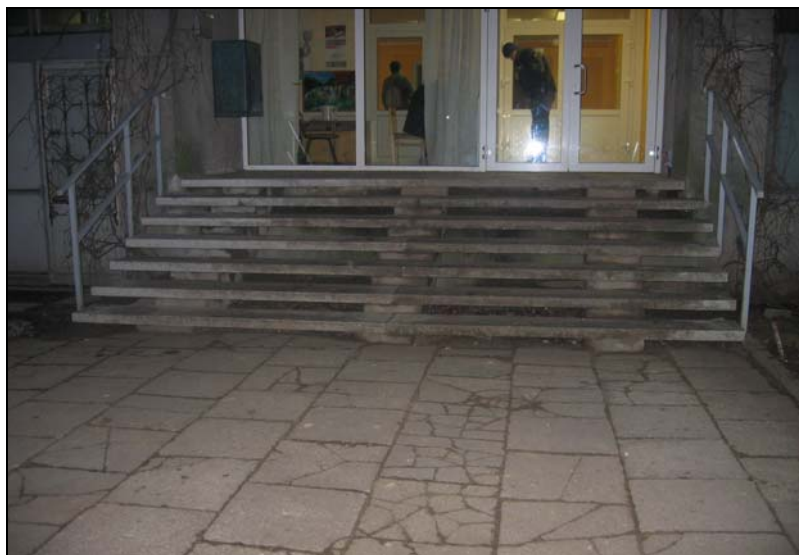
3.1 pav. Studentų bendrabučio laiptai

Bendrabučio laiptų paviršius yra iš natūralaus akmens plokščių, kurių plotis – 0,075 m. Prieigoje šio pastato panduso nėra. Abiejose laiptų pusėse yra turėklai (3.1 pav.). Turėklas yra metalinis, kvadrato formos, kuris skirtas atsiremti, suimant turėklą ranka. Turėklus sudaro du skersiniai strypai, 0,7 m. ir 1,2 m. aukštyje.

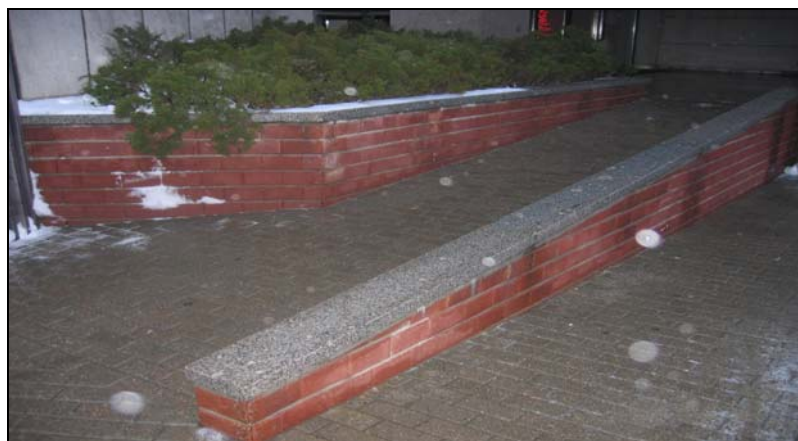
3.3 pav. Alytaus savivaldybės pastato pandusas

Pandusas yra pastato kairiojoje prieigos pusėje (3.3 pav.). Šalia panduso turėklo nėra, bet yra neaukštas bortelis. Panduso pagrindas – betono trinkelės.

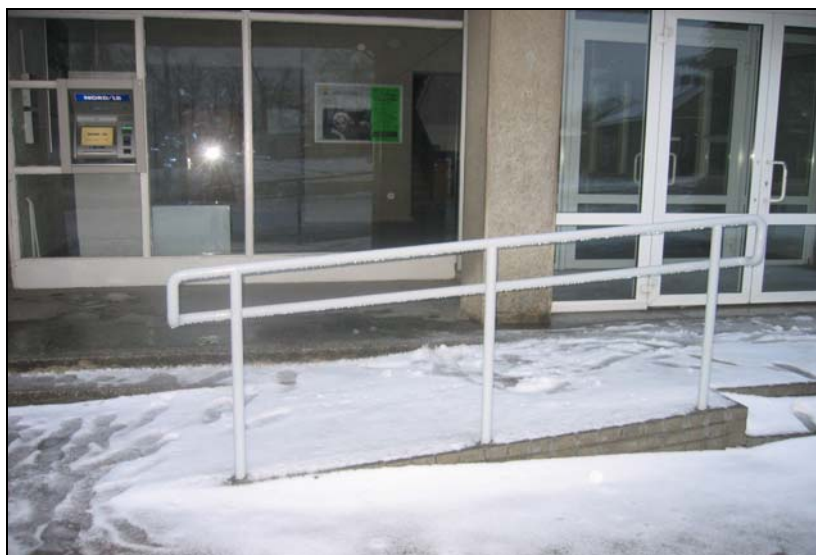
3.4 pav. Alytaus rajono savivaldybės prieiga

Rajono savivaldybės pastato prieigą sudaro laiptai, pandusas, turėklai (3.4 pav.). Laiptų bei panduso paviršius iš betono trinkelės. Turėklas yra dešiniojoje panduso pusėje. Jis yra metalinis, apvalios formos. Galima teigti, kad turėklą sudaro du strypai, tik jie vienas nuo kito pakankamai nedideliu atstumu ir galuose sujunti į vieną konstrukciją.

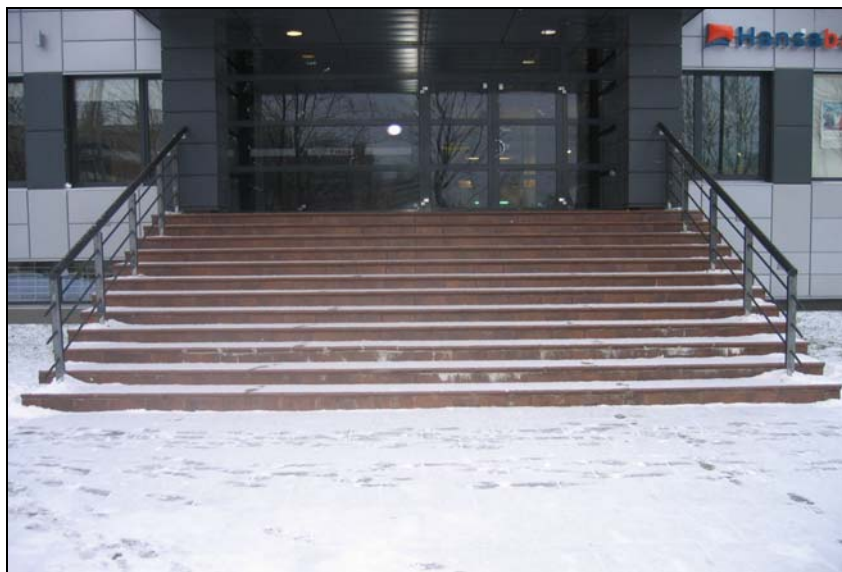
3.5 pav. Žirmūnų verslo centro laiptai

Prieigos laiptų paviršiaus medžiaga – keraminės plytelės, šiurkštingos. Prie įėjimo panduso nėra. Atsirėmimui lipant pritaikytas apvalios formos metalinis turėklo rėmas. Taip pat yra dar 3 turėklo strypai, įvairiuose aukščiuose. Toks turėklas yra patogus tiek vaikams, tiek suaugusiems (3.5 pav.).

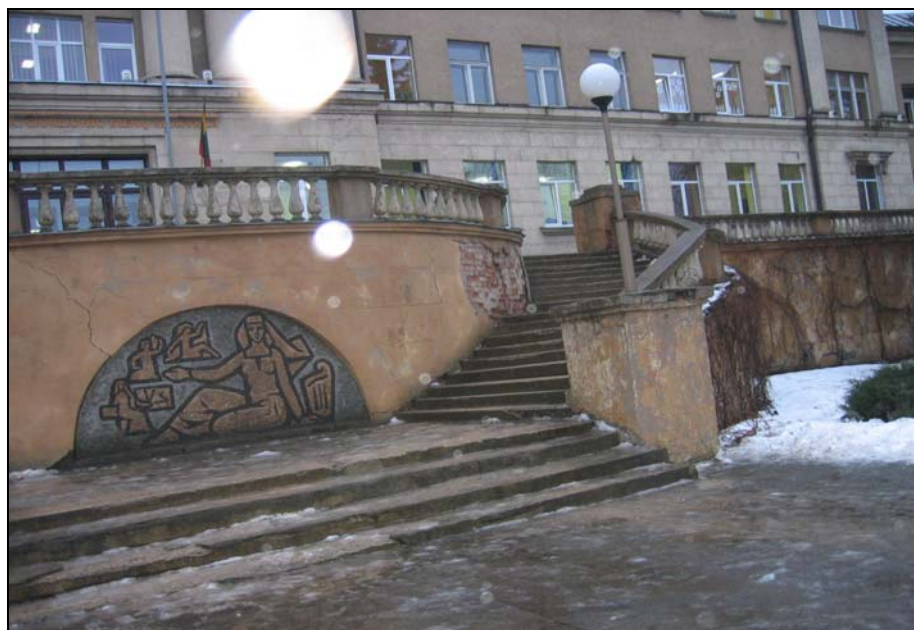
3.7 pav. Menų mokyklos prieiga

Menų mokyklos prieiga susideda tik iš betoninių laiptų. Panduso ar turėklo nėra. Nors yra šoninė sienutė, kuri laiptus padaro uždarus, tačiau turėklų funkcijos ši siena negali atlikti, nes nėra patogų. Tokioje sienoje turi būti įmontuoti metaliniai turėklai.

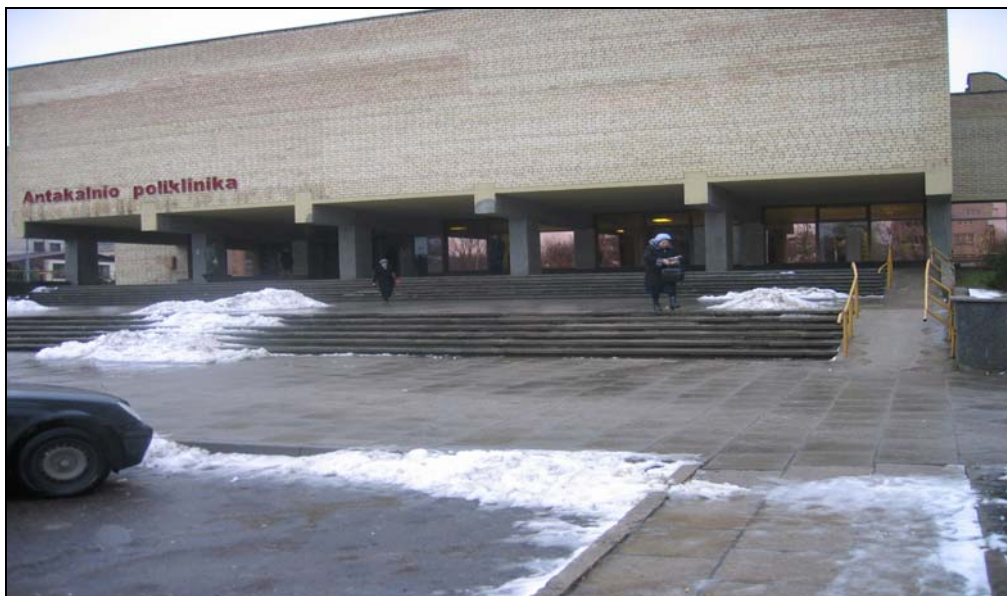
3.8 pav. Antakalnio poliklinika

Antakalnio poliklinikos prieigą sudaro laiptai, pandusai, turėklai (3.8 pav.). Prieiga pakankamai plati ir ilga, iš dviejų aikštele atskirtų laiptų, pandusų, turėklų konstrukcijų. Laiptai pakankamai ilgi. Jų paviršiaus medžiaga – betonas. Prieigą sudaro 2 pandusai: pirmasis, aikštelė ir antrasis. Pirmojo panduso ilgis – 2,5 m, antrojo – 3 m. Turėklai prie vieno panduso iš abiejų pusių ir prie kito iš abiejų pusių.

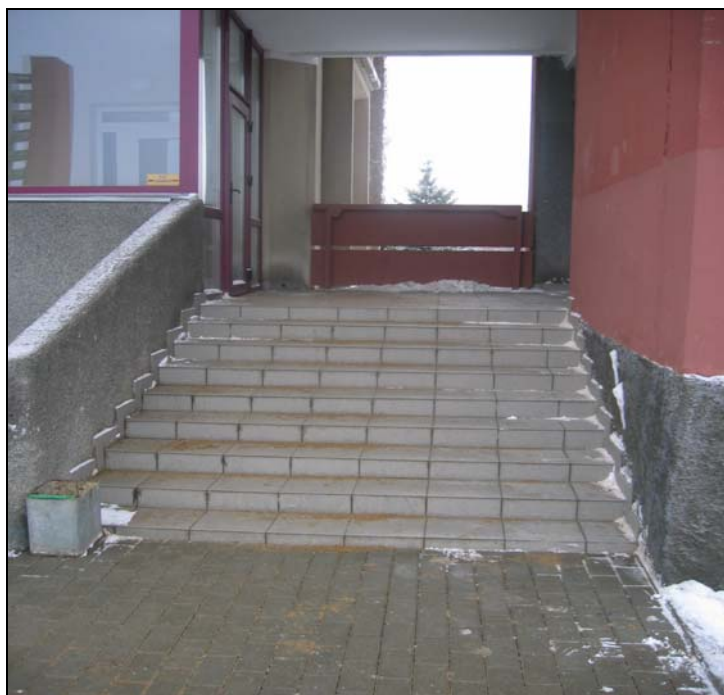
3.9 pav. Santariškių poliklinikos prieiga.

Santariškių poliklinikos prieiga susideda tik iš laiptų ir šone esančios sienutės (3.9 pav.). Laiptų paviršius iš gruoblėtų plytelių. Esant normalioms sąlygoms tokie laiptai yra patogūs lipti, tačiau palijus ar pasnigus, jie tampa pakankamai slidūs.

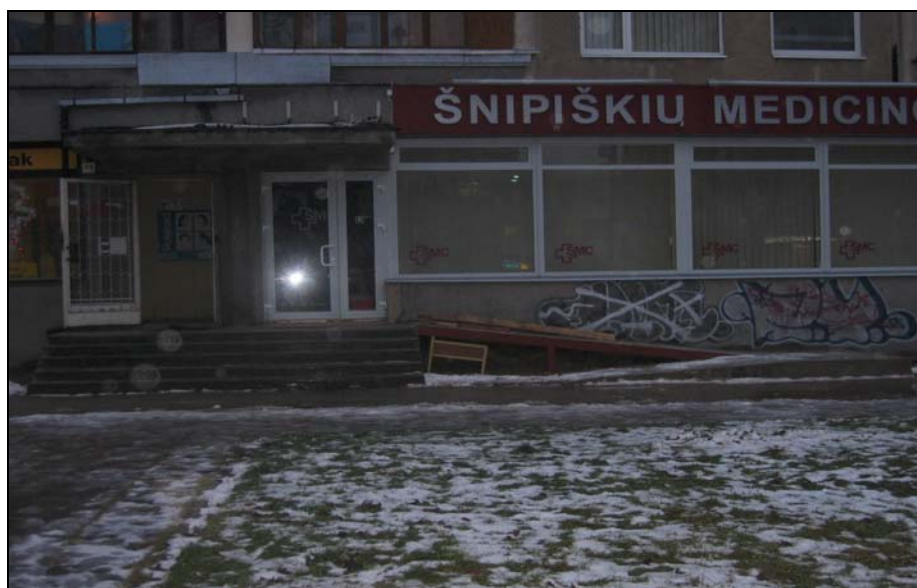
3.10 pav. Šnipiškių medicinos centro prieiga

Šnipiškių medicinos centro prieigą sudaro laiptai ir pandusas. Tiek laiptai, tiek pandusas iš betono.

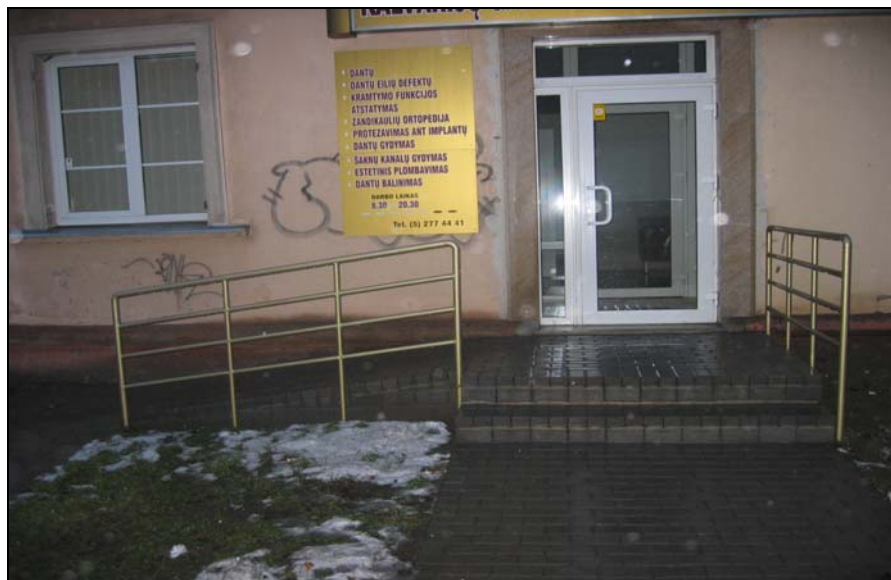
3.11 pav. Kalvarijų g. Stomatologijos klinika

Kalvarijų stomatologijos prieigą sudaro laiptai, turėklai ir pandusas. Laiptų pakopos ir pandusas iš betono trinkelio (3.11 pav.) . Prieigos turėklas metalinis, apskritimo formos, 4 aukščio lygių: 0,45 m, 0,70 m, 0,95 m, 1,20 m.

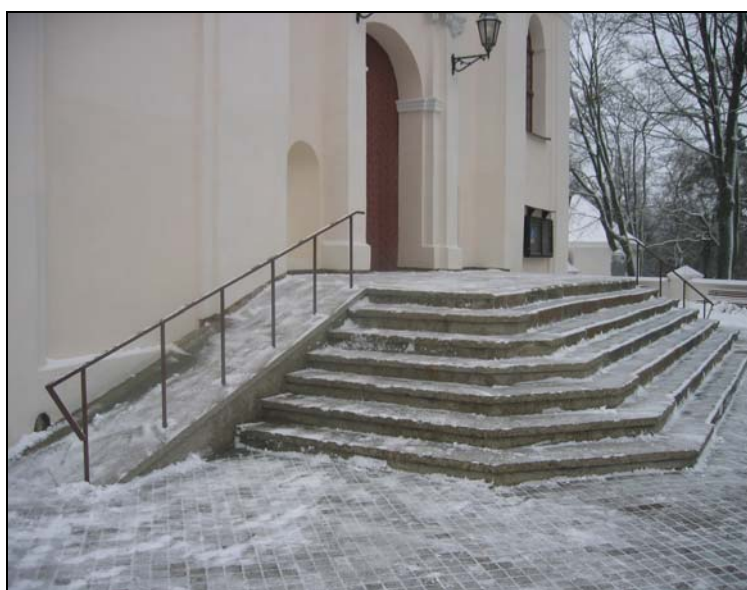
3.12 pav. Kalvarijų bažnyčios prieiga

Šio tiriamojo objekto prieigą sudaro laiptai, pandusas, turėklai (3.12 pav.). Tačiau turėklai tik prie panduso. Bažnyčios prieigos laiptų paviršiaus medžiaga ties fasadu yra natūralus akmuo, o šoniniai laiptai – betoniniai. Panduso paviršiaus medžiaga taip pat betonas. Metalinis turėklas tęsiasi iš panduso dešinėsios pusės, kylant juo aukštyn. Turėklo forma – apskritimas. Pabaigoje turėklas užlenktas žemyn. Deja, turėklas yra tik vieno aukščio.

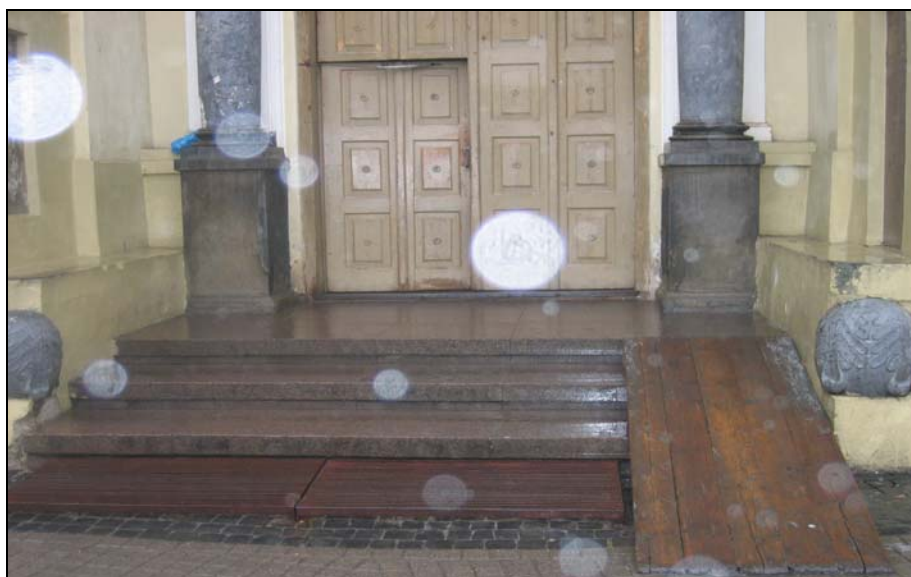
3.13 pav. Šv.Petro ir Povilo bažnyčios laiptai

Šią, išmatuotą prieigą sudaro laiptai ir pandusas (3.13 pav.). Laiptai sukonstruoti iš granito plokščių, o pandusas iš medinių lentų. Pandusas nepatogus ir netinkamas, tačiau taip išspręsta problema, pagalbai žmonėms su ratinėmis priemonėmis pakilti. Turėklo nėra.

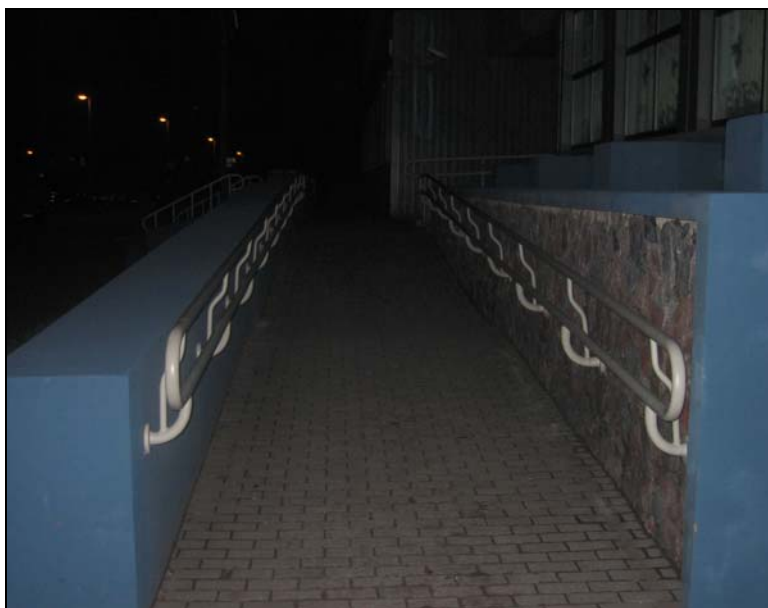
3.14 pav. VGTU bibliotekos pandusas

Kitas pandusas eina statmenai pirmajam, kurio ilgis – 3,35 m. Turėklas kairiojoje panduso pusėje, kylant į viršų. Turėklo žemesniojo strypo aukštis 0,57 m, aukštesniojo 0,90m. Tiek pandusas, tiek laiptai iš betono trinkelinių.

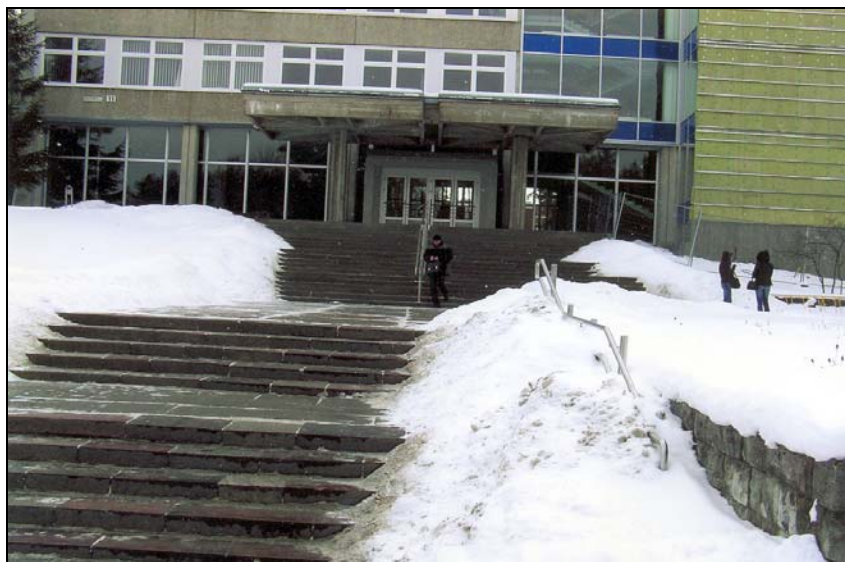
3.21 pav. VGTU centrinių rūmų laiptai

Turėklų pagrindinė funkcija yra ta, kad jie yra atrama, kai lipama laiptais. Dažnai žmonėms, ypač vyresniems, sunku kilti laiptais ar pandusu, tokiu atveju turėklai yra pagalba kylant prieiga. Turėklai yra svarbūs žiemos metu, kada ant laiptų būna sniego ir laiptai būna slidūs. Tačiau dažnai pastatų prieigose turėklai nėra įrengti arba jie netinkami. Pavyzdžiui, prie Vilniaus Gedimino technikos universiteto centrinių rūmų įėjimo (3.21 pav.) yra įrengti turėklai, kurie turėtų padėti praeiviams lengviau kilti laiptais, ypač esant sniegui ar lietai. Deja, kada yra būtiniausia naudotis turėklu, jis yra užverčiamas sniegu. Tokiu atveju kyla klausimas, kam įrenginėti turėklą, jei tada, kada jo labiausiai reikia, nebegalima turėklu pasinaudoti.

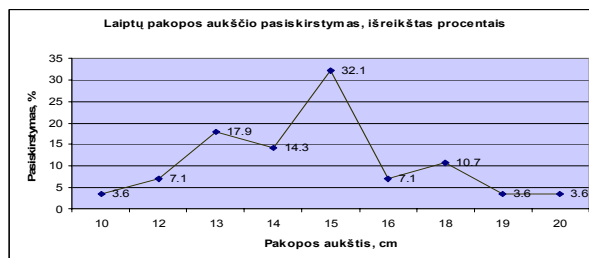
1 pav. Laiptų pakopų aukščio pasiskirstymas, procentais

Išmatavus prieigų laiptų matmenis ir sugretinus juos su normose pateiktais matmenimis, galima pateikti duomenis 1 paveiksle.

Diagramoje matyti kaip pasiskirsto išmatuotų laiptų pakopos aukščiai. Jie yra nuo 10 centimetrų iki 20. Na, o normose pateikta, kad laiptų pakopos aukštis turi būti ne mažiau kaip 7,5 centimetrai ir ne daugiau kaip 15 centimetrų. Taigi, normas tenkina 75% visų išmatuotų laiptų aukščiai, o 25% viršija, t.y. per aukšta pakopa.
