**CAT 3512B TIPO VIDAUS DEGIMO VARIKLIŲ NAUDOJIMO  
ŠILUMVEŽIUOSE 2M62M EFEKTYVUMO TYRIMAS**

**RESEARCH ON EFFICIENCY OF USING CAT3512B TYPE ENGINES IN  
2M62M DIESEL LOCOMOTIVES**

Baigiamasis magistro darbas

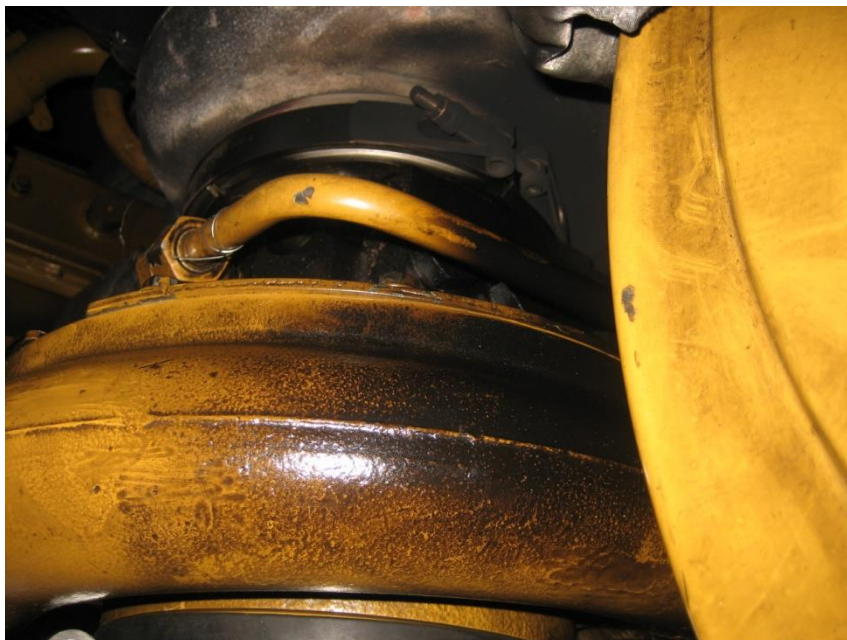
**30 pav.** Naudotų dujų prasiskverbimo vietos turbokompresoriaus srityje

Turbokompresorių grupės gedimai paprastai pasireiškia išmetamųjų dujų prasiskverbimu į išorę. Tai buvo būdinga turbokompresorių išmetimo kriauklėms, išmetimo dujų sandarinimo žiedams, turbokompresorių kompensatoriams. Tai pavojingas gedimas mašinisto sveikatai, nes naudotos dujos gali rinktis lokomotyvo variklio skyriuje, taip apnuodyti aptarnaujantį personalą. Taip pat šis gedimas gali būti gaisro priežastimi, nes išmetamosios dujos būna aukštos temperatūros. Šis gedimas paprastai aptinkamas apžiūrint variklį, paprastai yra pastebimi suodžių pėdsakai prie variklio turbokompresoriaus.

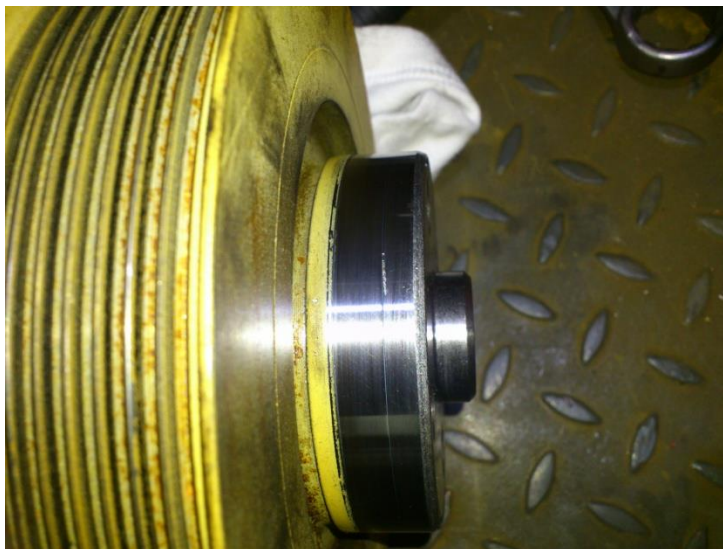
Tepimo sistemos grupės gedimai pasižymi alyvos pratekėjimu į išorę. Paprastai tai būna praradę savo darbines savybes sandarinimo žiedai, tarpinės. Taip pat sandarumą praranda besisukančių detalių poros, t. y. alkūninio veleno ir pagalbinių generatoriaus pavaros riebokšliai. Dėl vienos iš besisukančios poros ribinio susidėvėjimo alyva prateka į išorę. Šie gedimai aptinkami apžiūros metu.

**31 pav.** PG pavaros skriemulio susidėvėjimo vietos
