# ИССЛЕДОВАНИЕ ЭФФЕКТИВНОСТИ ИНСТРУМЕНТОВ БЕЗОПАСНОСТИ ДОРОЖНОГО ДВИЖЕНИЯ В ДОРОЖНЫХ РАБОЧИХ ЗОНАХ

Донатас Чигас, Аудрюс Вайткус,  
Викторас Воробьевас, Довидас Скродянис,  
Вильнюсский технический университет  
им. Гедиминаса, Вильнюс, Литва

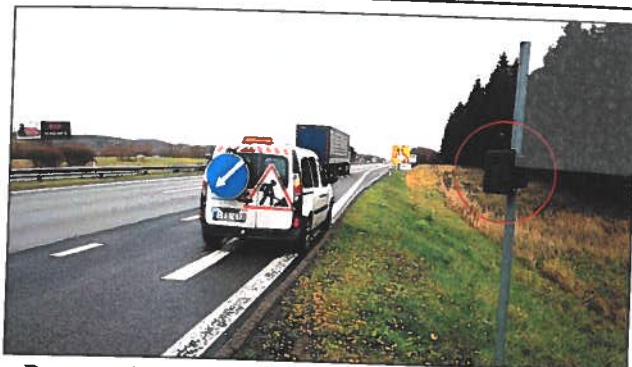
Рисунок 1 – Измеритель интенсивности движения

Для определения скорости движения и классификации транспортных средств было использовано оборудование Datacollect (рис. 1). С помощью классификатора типа SDR определена скорость движения и длина проезжавших транспортных средств.

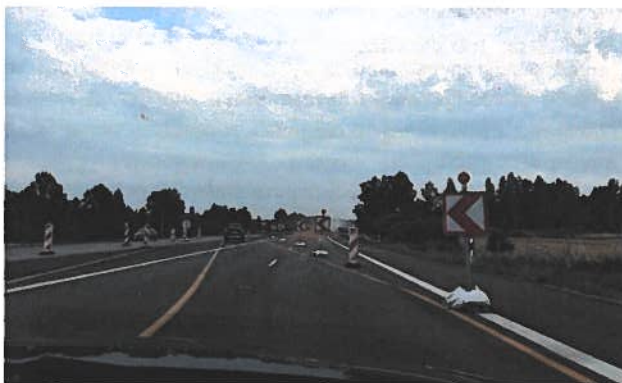
Рисунок 6 – Нанесение долгосрочной  
и краткосрочной горизонтальной разметки  
в рабочих зонах

Так как в документе T DVAER 12 не содержится требование ликвидировать существовавшую горизонтальную разметку белого цвета, то во всех исследованных случаях она сохранена в рабочей зоне, а на новые полосы движения нанесена горизонтальная разметка желтого цвета (рис. 6). В некоторых исследованных местах (таблица 1, зоны 1, 2, 5) разные варианты разметки вводили водителей в заблуждение, в результате чего на проезжей части становилась хаотическая езда. Хотя в этих местах во время исследования случаи нарушения движения не были зафиксированы, однако двойная разметка вводит водителей в заблуждение и увеличивает риск возникновения дорожно-транспортных происшествий (SWOV ..., 2010).
