## **Įtemptojo gelžbetonio, dėžinio skerspjūvio tiltų stiprinimo būdai**

Magistro baigiamasis projektas

Statybinių konstrukcijų ir gaminių inžinerija (6211EX008)

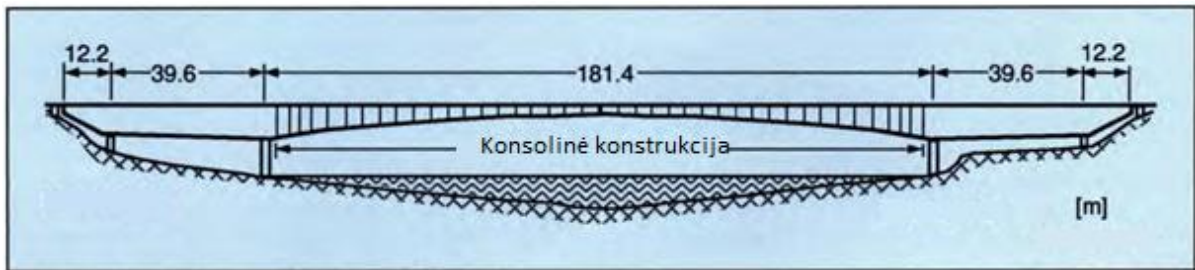
7 pav. Grand-Mere tilto konstrukcijos schema [4]

Tiltų stiprinimo būdas, pridedant papildomos, iš anksto įtemptos armatūros lynų skerspjūvio vidinėje dalyje, taikytas Grand-Mere tiltui (žr. 2.1 pav.) esančiam Kanadoje. Jis pastatytas 1977 metais. Tiltas yra trijų tarpatramių (39,6+181,4+39,6) m, bendras ilgis – 285 m. Tiltas yra kintamo aukščio, dėžinio skerspjūvio, su iš ankstu įtemptos Ø32 mm armatūros strypais ( $f_{yd} = 1030 \text{ MPa}$ ). Kraštiniai tarpatramiai yra monolitinio gelžbetonio, o vidurinis, sudarytas iš atskirų dėžinių segmentų, kurių aukštis kinta nuo 2,90 m iki 9,75 m. Kiekviena kraštinio tarpatramio perdangos plokštės konstrukcija atsveria pusę viduriniojo tarpatramio perdangos plokštės konstrukcijos. [4]

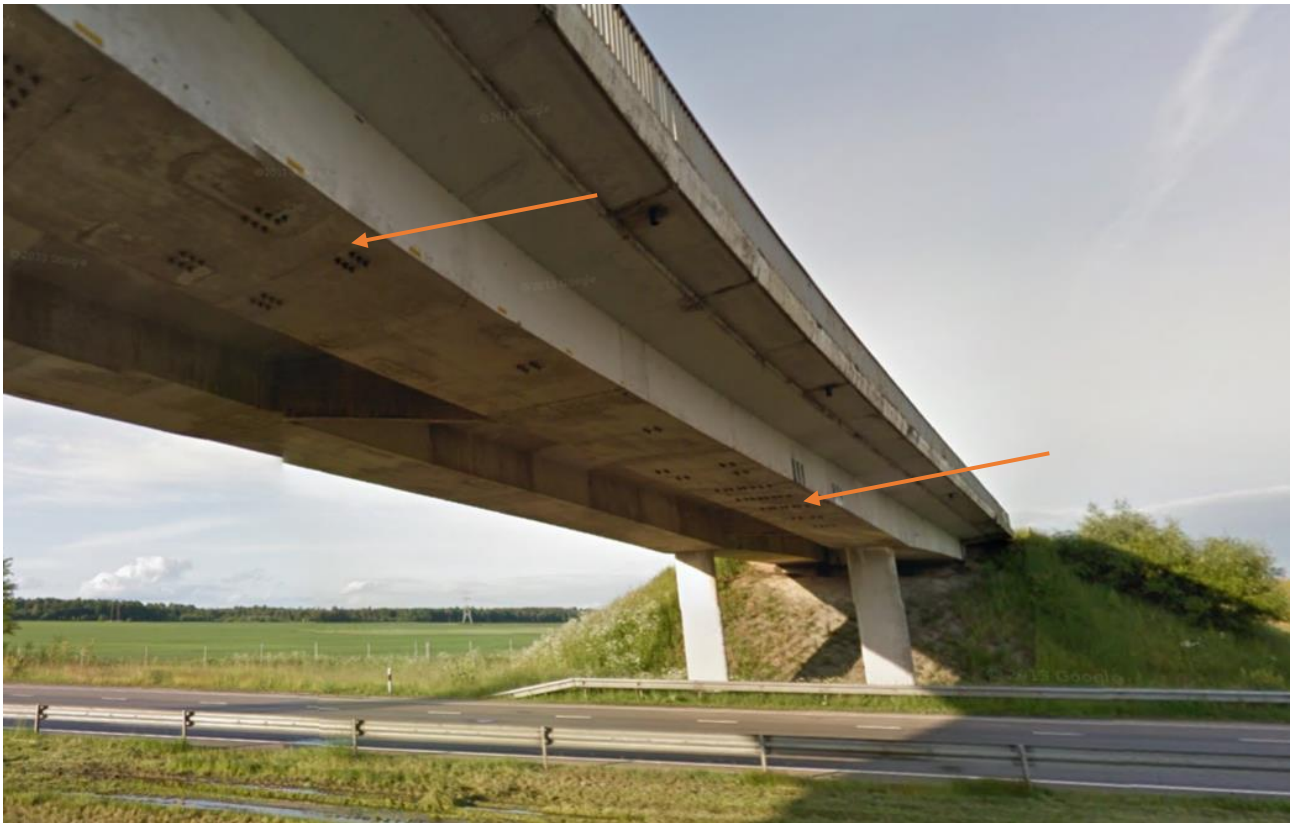
Šis stiprinimo būdas taikytas vieną kartą, stiprinant viaduką, esantį ties Sitkūnais. Taupant lėšas, įtemptąją armatūrą stiprinta tik viena iš dviejų, labiau įlinkusi sija.

16 pav. Viadukas, kurio tik viena sija sustiprinta (pažymėta rodyklėmis) [16]

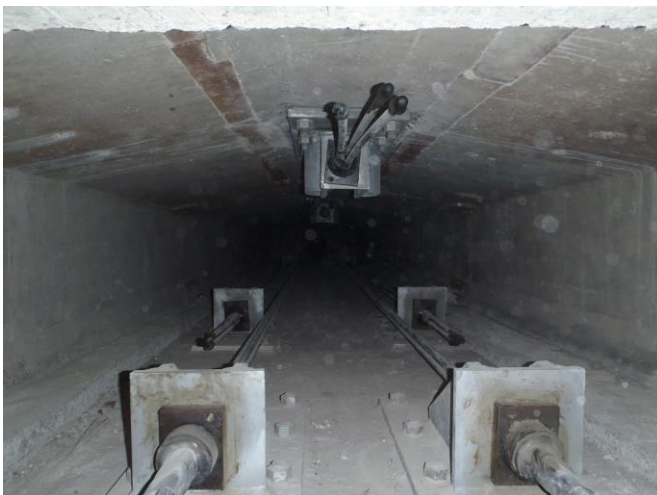
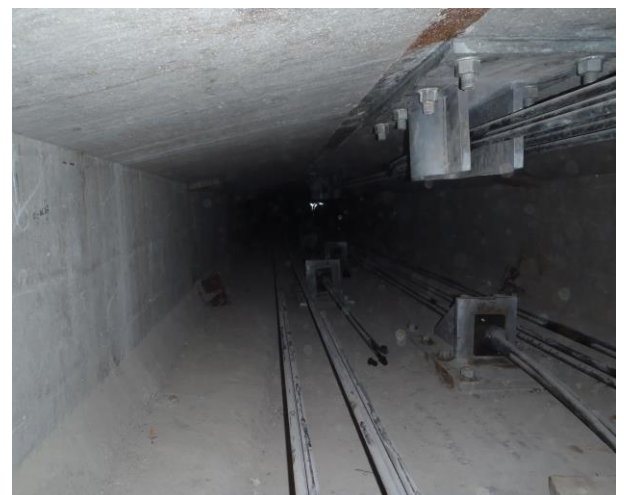
Papildoma, įtemptoji armatūra įtempiama stiprinamo viaduko vietose, kur jau yra iš anksto įtempta armatūra. Taip padidinamas pradinis įtemptos armatūros kiekis. Konstrukcinė viaduko schema išlieka nepakitusi.

17 pav. Įtemptosios armatūros išdėstymas

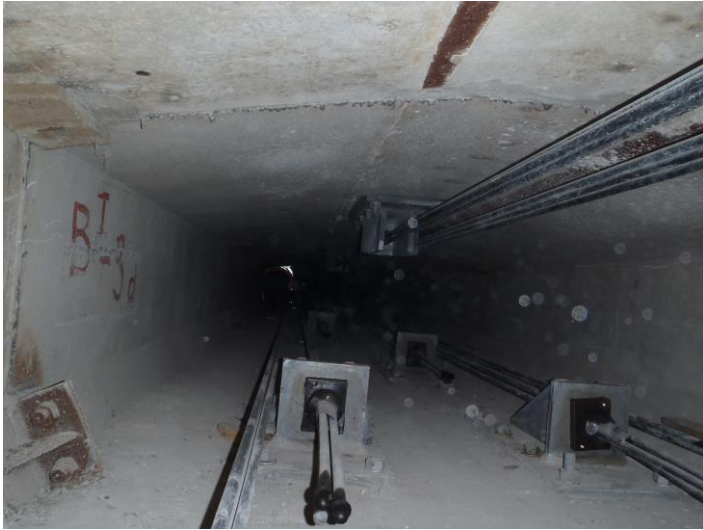
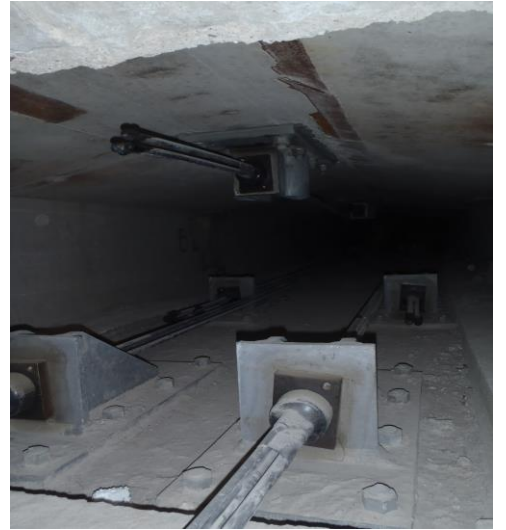
18 pav. Įtemptosios armatūros išdėstymas (Babtu viadukas)

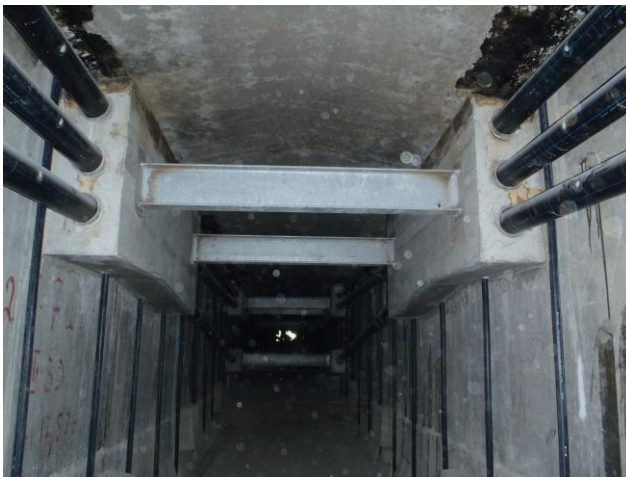
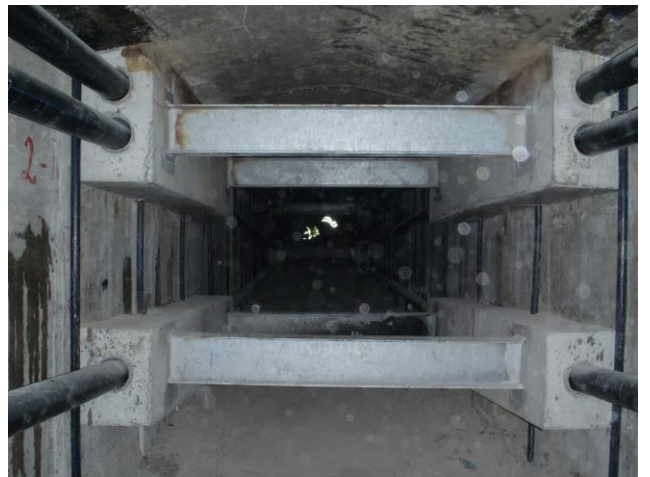
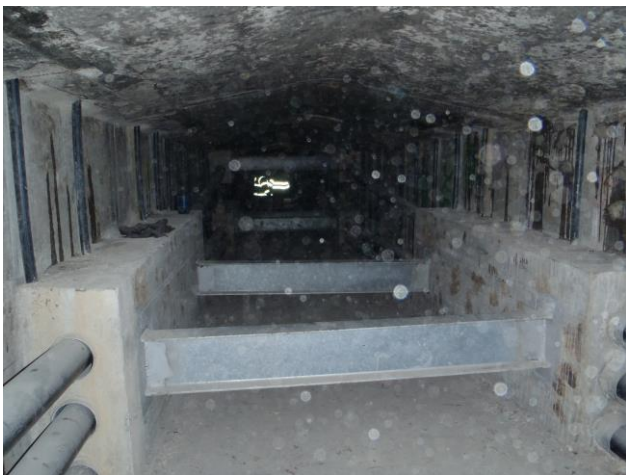
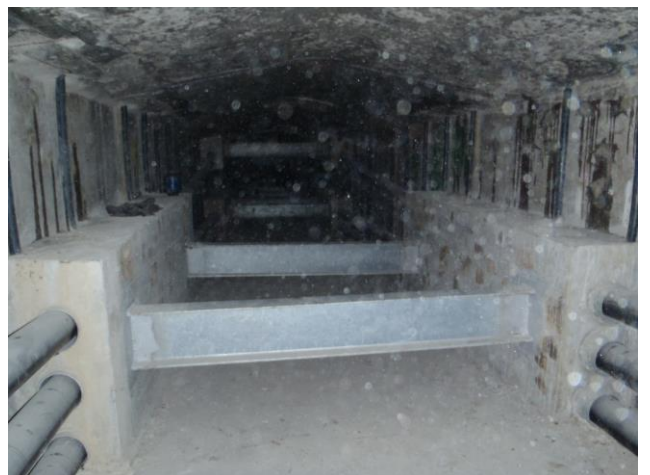
Stiprinimo būdas yra paremtas lenkimo momentų diagrama. Vielų gniūžtės išdėstomos pagal lenkimo momentų diagramą – virš atramų įtemptoji armatūra yra skerspjūvio viršutinėje dalyje, tarpatramio viduryje – apatinėje dalyje.

19 pav. Įtemptosios armatūros išdėstymas (Nemenčinės viadukas)

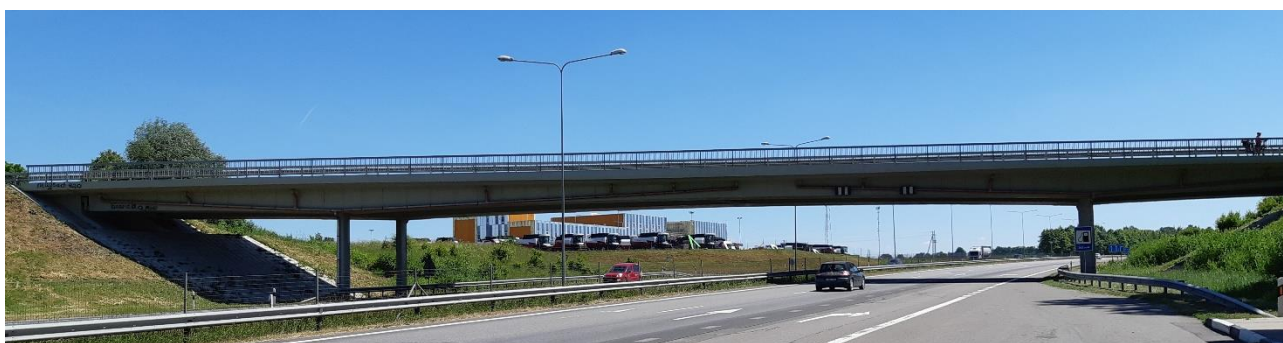
20 pav. Viaduko bendras vaizdas

Viadukas yra kelyje Babtai – Kėdainiai. Jis kerta A1 magistralę Vilnius – Kaunas – Klaipėda Babtų sankryžoje (ties Babtais). Viaduko aukščio gabaritas (nuo A1 kelio dangos aukščiausio taško) yra 5,3 m. Statinys yra trijų tarpatramių: 16,0 m, 48,0 m ir 16,0 m. Viaduko plotis yra 12,1 m, važiuojamosios dalies plotis yra 9,0 m.

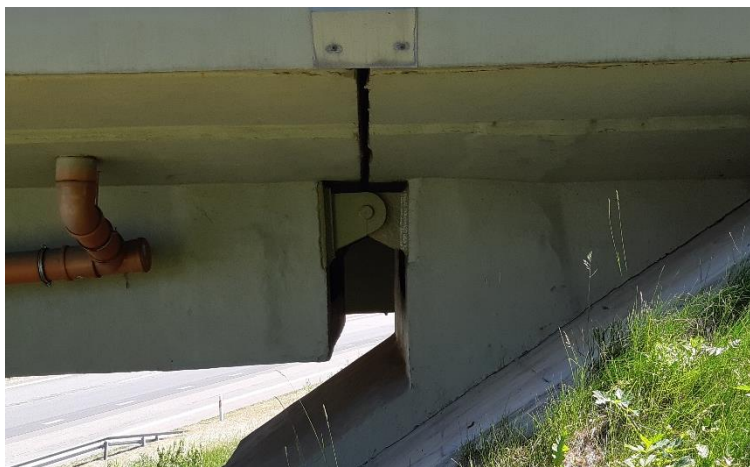
23 pav. Nepaslankus šarnyras

Statinė viaduko schema – trijų angų, statiškai neišsprendžiamas rėmas su šarnyrais kraštinėse atramose. Dėžinės sijos apačios aukštis kinta pagal kvadratinę parabolę. Ties tarpine atrama sijos aukštis yra 1,70 m, o angos viduryje – 1,20 m. Visas horizontalias jėgas perima viena kraštinė atrama, kurioje įrengtas nepaslankus šarnyras. Kitoje kraštinėje atramoje įrengtas paslankus šarnyras, todėl atrama perima tik vertikalias apkrovas. Vienoje pusėje įrengtas paslankus šarnyras. Suvaržius jos judėjimą išilgine kryptimi, dėl temperatūros poveikių konstrukcijoje atsirastų papildomi įtempiai. Viadukas kerta pagrindinį kelią  $68^\circ$  kampu, todėl perdangos plokštės sijos (kartu ir tarpinės atramos) perstumiamos 2,22 m.

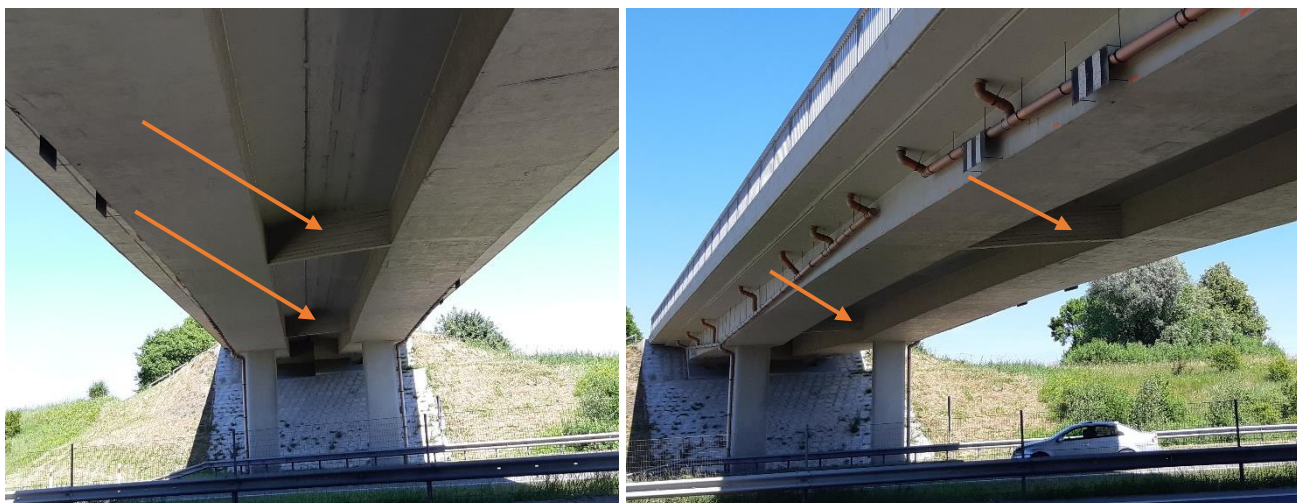
24 pav. Skersinės sijos, jungiančios dėžines sijas tarpusavyje

Skersiniame viaduko pjūvyje yra dvi dėžinio skerspjūvio sijos, tarpusavyje sujungtos monolitine gelžbetonine plokšte ir skersinėmis sijomis ties atramomis bei angos viduryje. Sijos surenkamos iš atskirų blokų. Blokai yra skirtingo ilgio, aukščio bei svorio (16-19 tonų). Jie montuojami pakabinamuoju būdu. Įtemptosios armatūros gniūžtės klojamos atvirai ant blokų lentynų. Vėliau jos padengiamos monolitinio betono sluoksniu. Dėžinio skerspjūvio sijų blokai vieni su kitais jungiami epoksidiniais klijais.

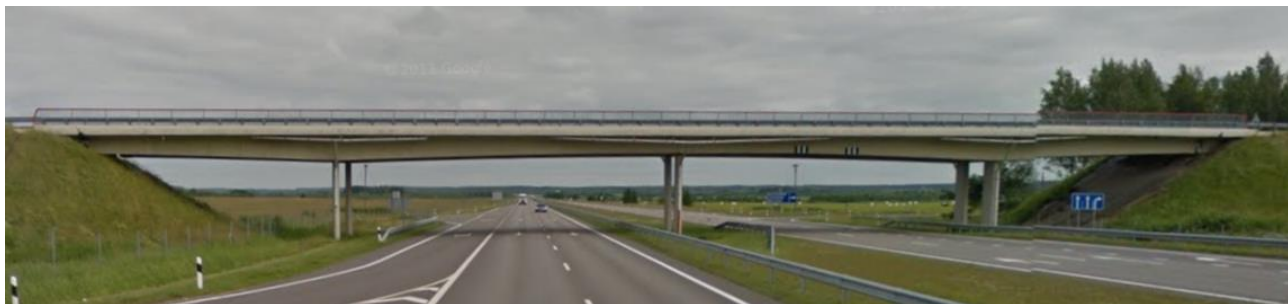
48 pav. Viadukas, sustiprintas įrengus tarpinės atramas (A2 ir E272 kelių sankirta) [14]

Viadukas yra stiprinamas, įrengiant papildomą tarpinę atramą Nr. 5 perdangos plokštės viduryje. Tarpinė atrama Nr. 5 su perdangos plokšte nesujungiama standžiai. Perdangos plokštė remiasi į atraminį guolį, esantį tarpinės atramos viršuje.

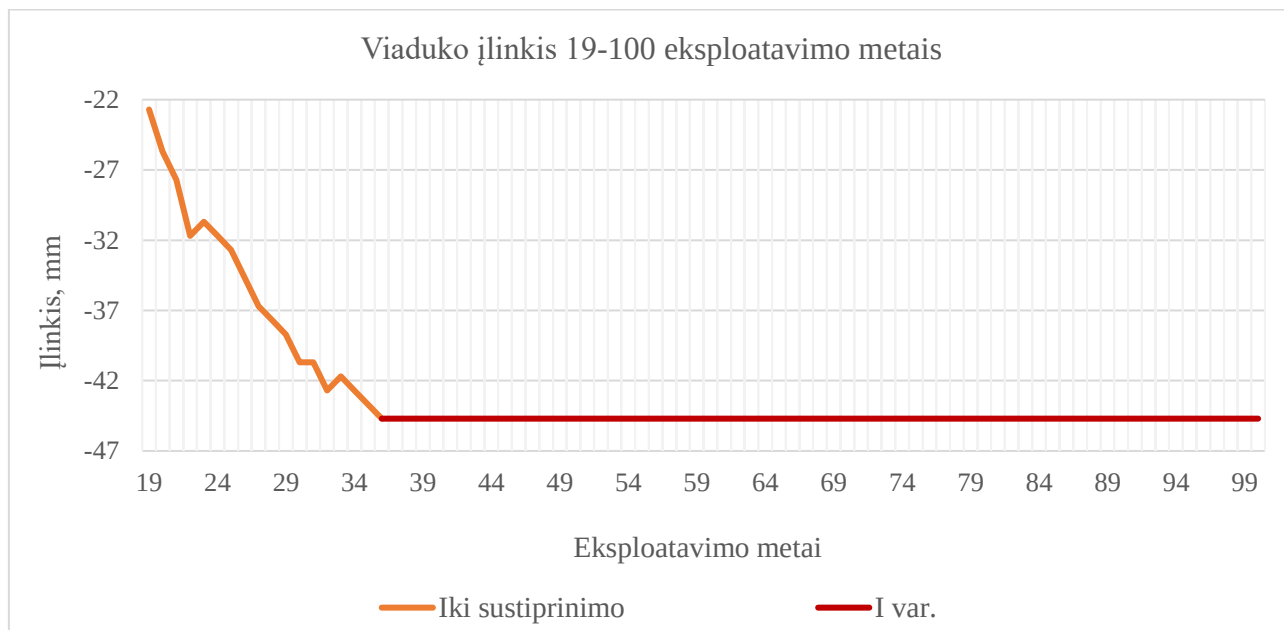
53 pav. Viaduko įlinkis 19-100 eksploataavimo metais, nevertinant laikinos apkrovos

Viaduko įlinkis tarpatramio viduryje nekinta (žr. 53 pav. ir 8 lentelėje). Tarpinė atrama Nr. 5 neleidžia tarpatramio viduriui leisti žemyn. Nuo nuolatinų apkrovų ir betono ilgalaikės elgsenos po 100 metų eksploatacijos 1,4 MPa betono įtempiai susidaro sijos pjūvio 3-3 (46 pav. 42 psl.), skerspjūvio apatinėje dalyje. Nuo suminės apkrovos (nuolatinės ir laikinos) neleistini betono įtempiai susidaro pjūvyje 3-3. Jie lygūs 5,3 MPa. Dėl to šioje vietoje esantys sijų blokai supleišėja apatinėje skerspjūvio dalyje.
